القاهرة التاريخية
HISTORIC CAIRO

مشروع ترميم
قصر محمد علي باشا

قصر محمد علي باشا

٢٠٠٥

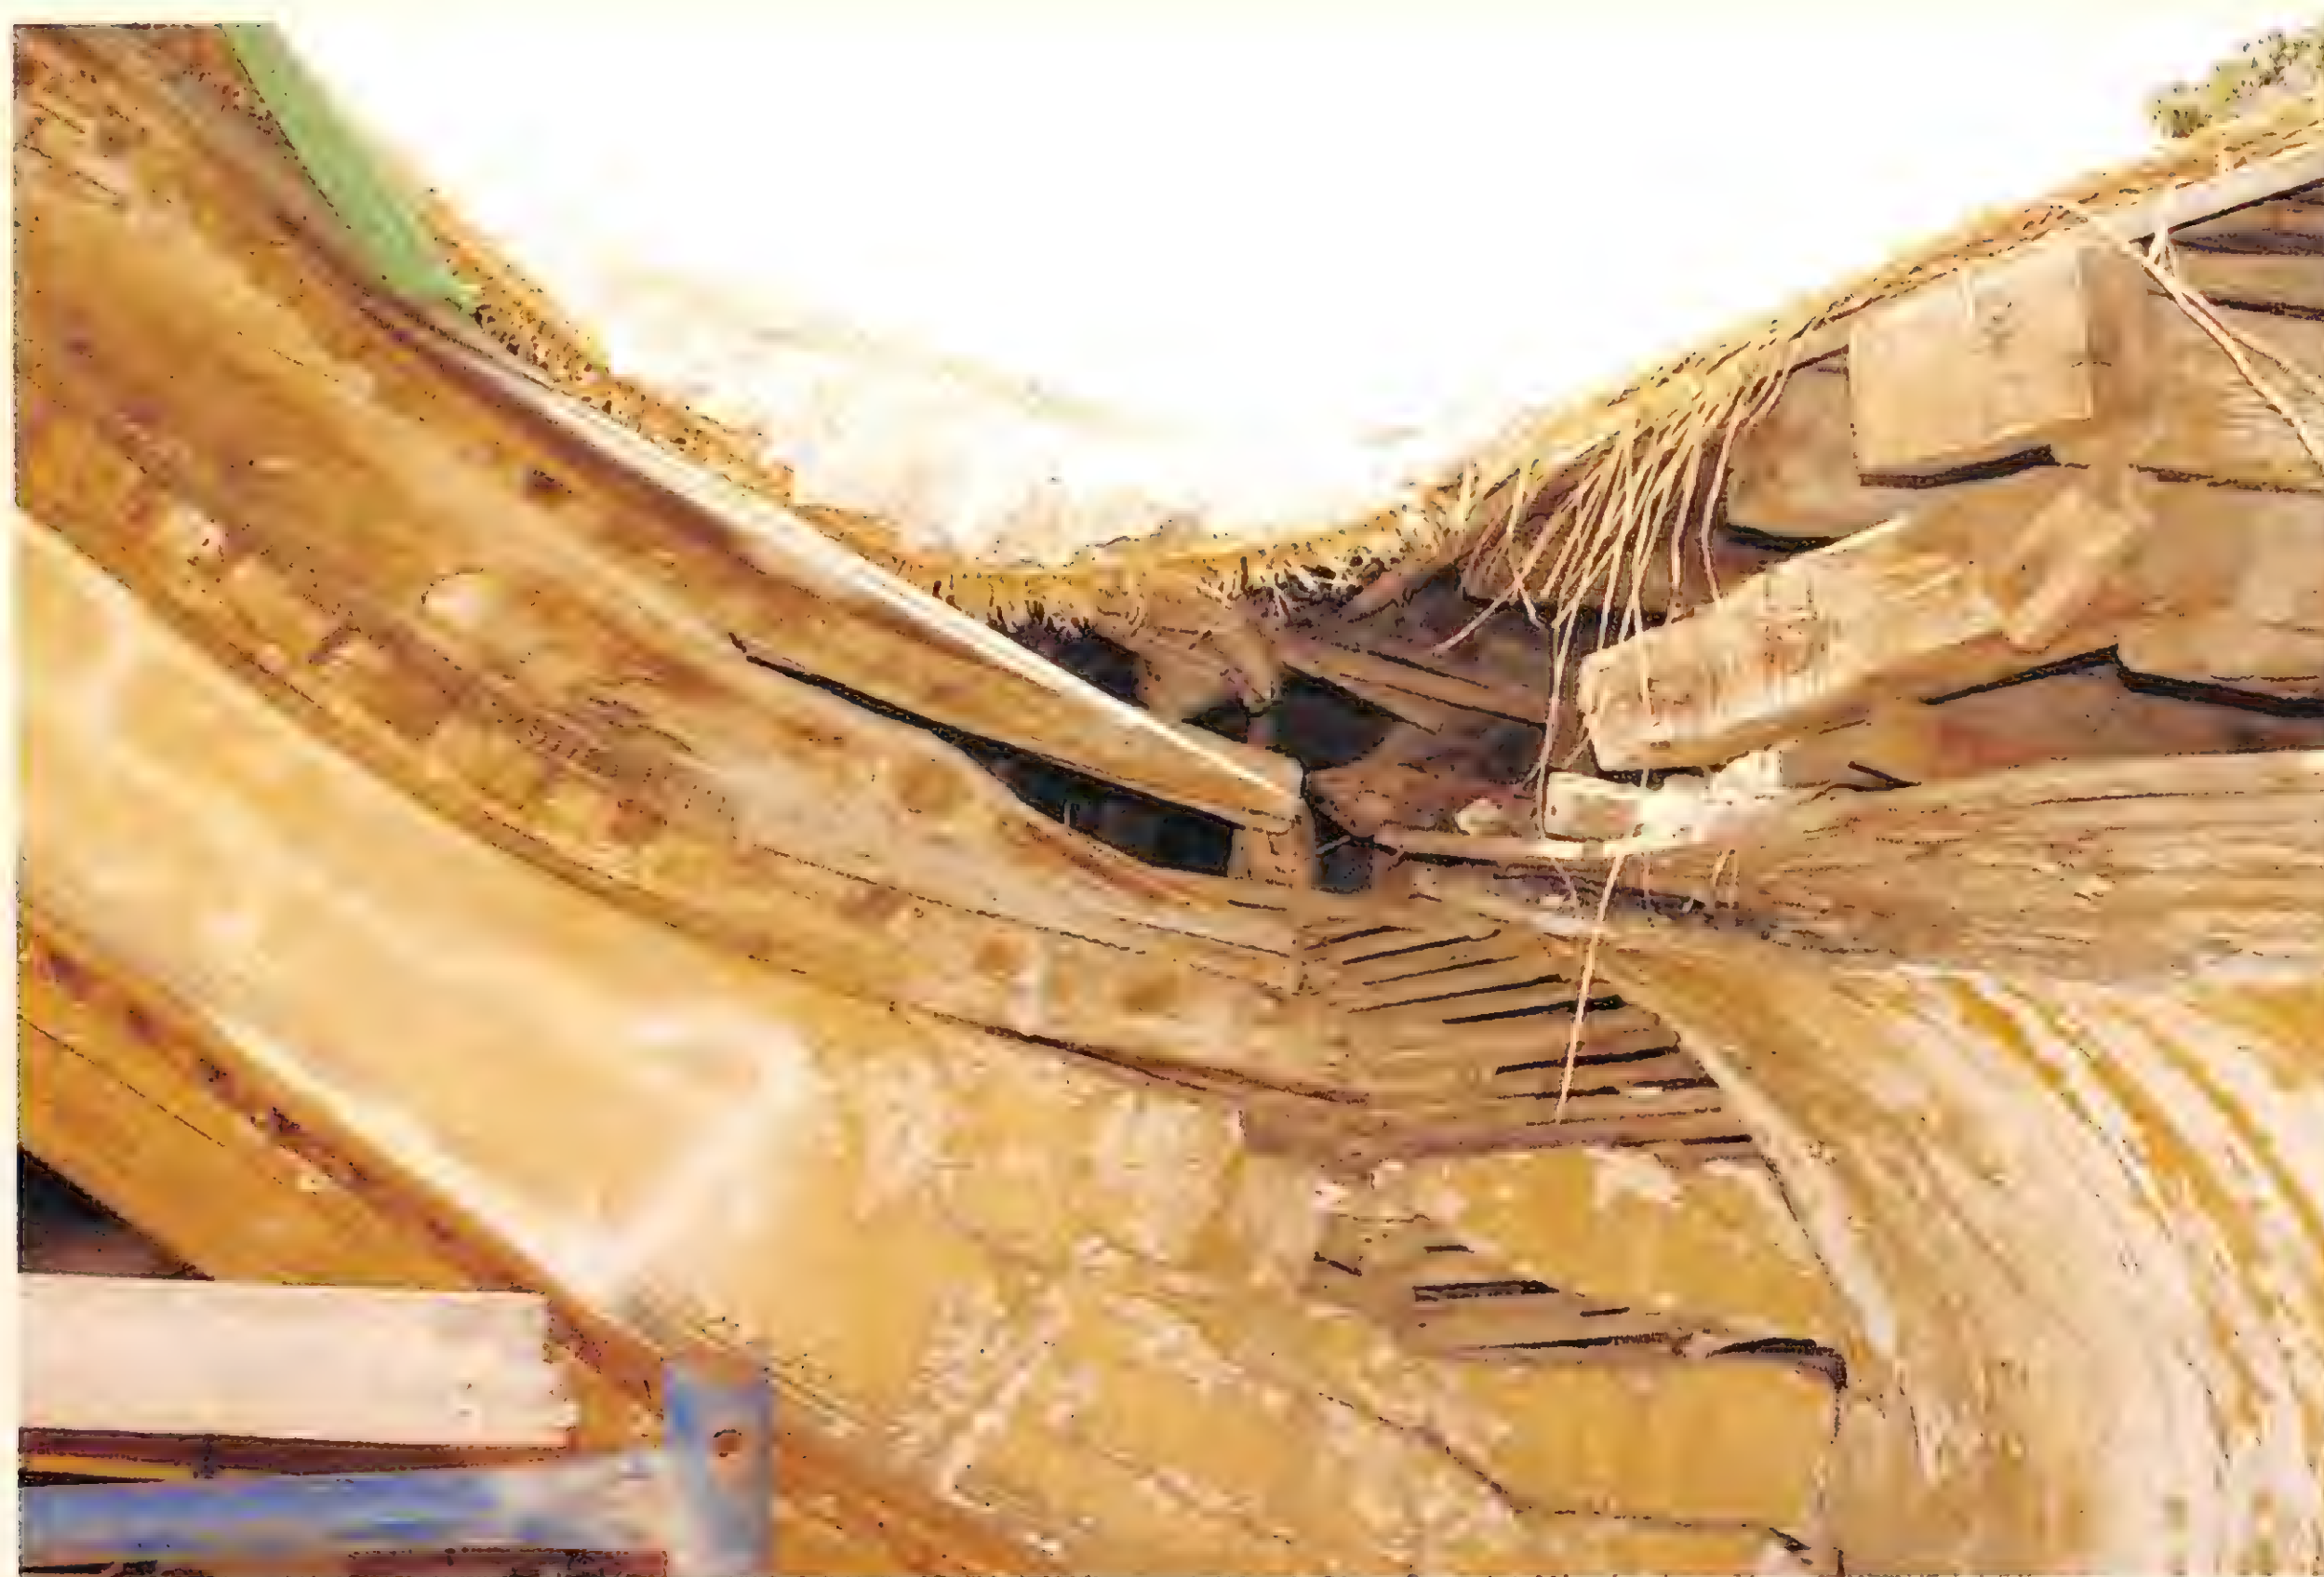
بعض مظاهر التلف للكرانيش الخارجية المطللة على صحن الفسقية

- جميع أجزاء الكرائيش مغطاه بالأتربة والاتساخات ومخلفات الحشرات.

- الحامل الخشبي يعاني من وجود آثار لأنفاق الحشرات وهناك التواءات وانفصال في الخشب وفقد في سدائب الخشب البغدادلي.

- وجود فقد وانفصال لطبقات الملاط عن الخشب البغدادلي.

- شروخ مختلفة الأحجام وترميمات سابقة تغطي طبقات الألوان. Over painting

- تبلور ملح على سطح الملاط مما أدى إلى تلف السطح الخارجي وهذا التبلور بين طبقة الزخارف والملاط وبالأخص الجانب الشمالي والشرقي للفسقية.

- هناك أجزاء عديدة وكبيرة مفقودة من الزخارف والألوان أو منفصلة عن الملاط أو مغطاه بألوان مضافة.

- التذهيب على الرنكات تأكسد للون البني والأسود والأخضر وذلك لأنه من النحاس وهناك طبقات منفصلة منه.

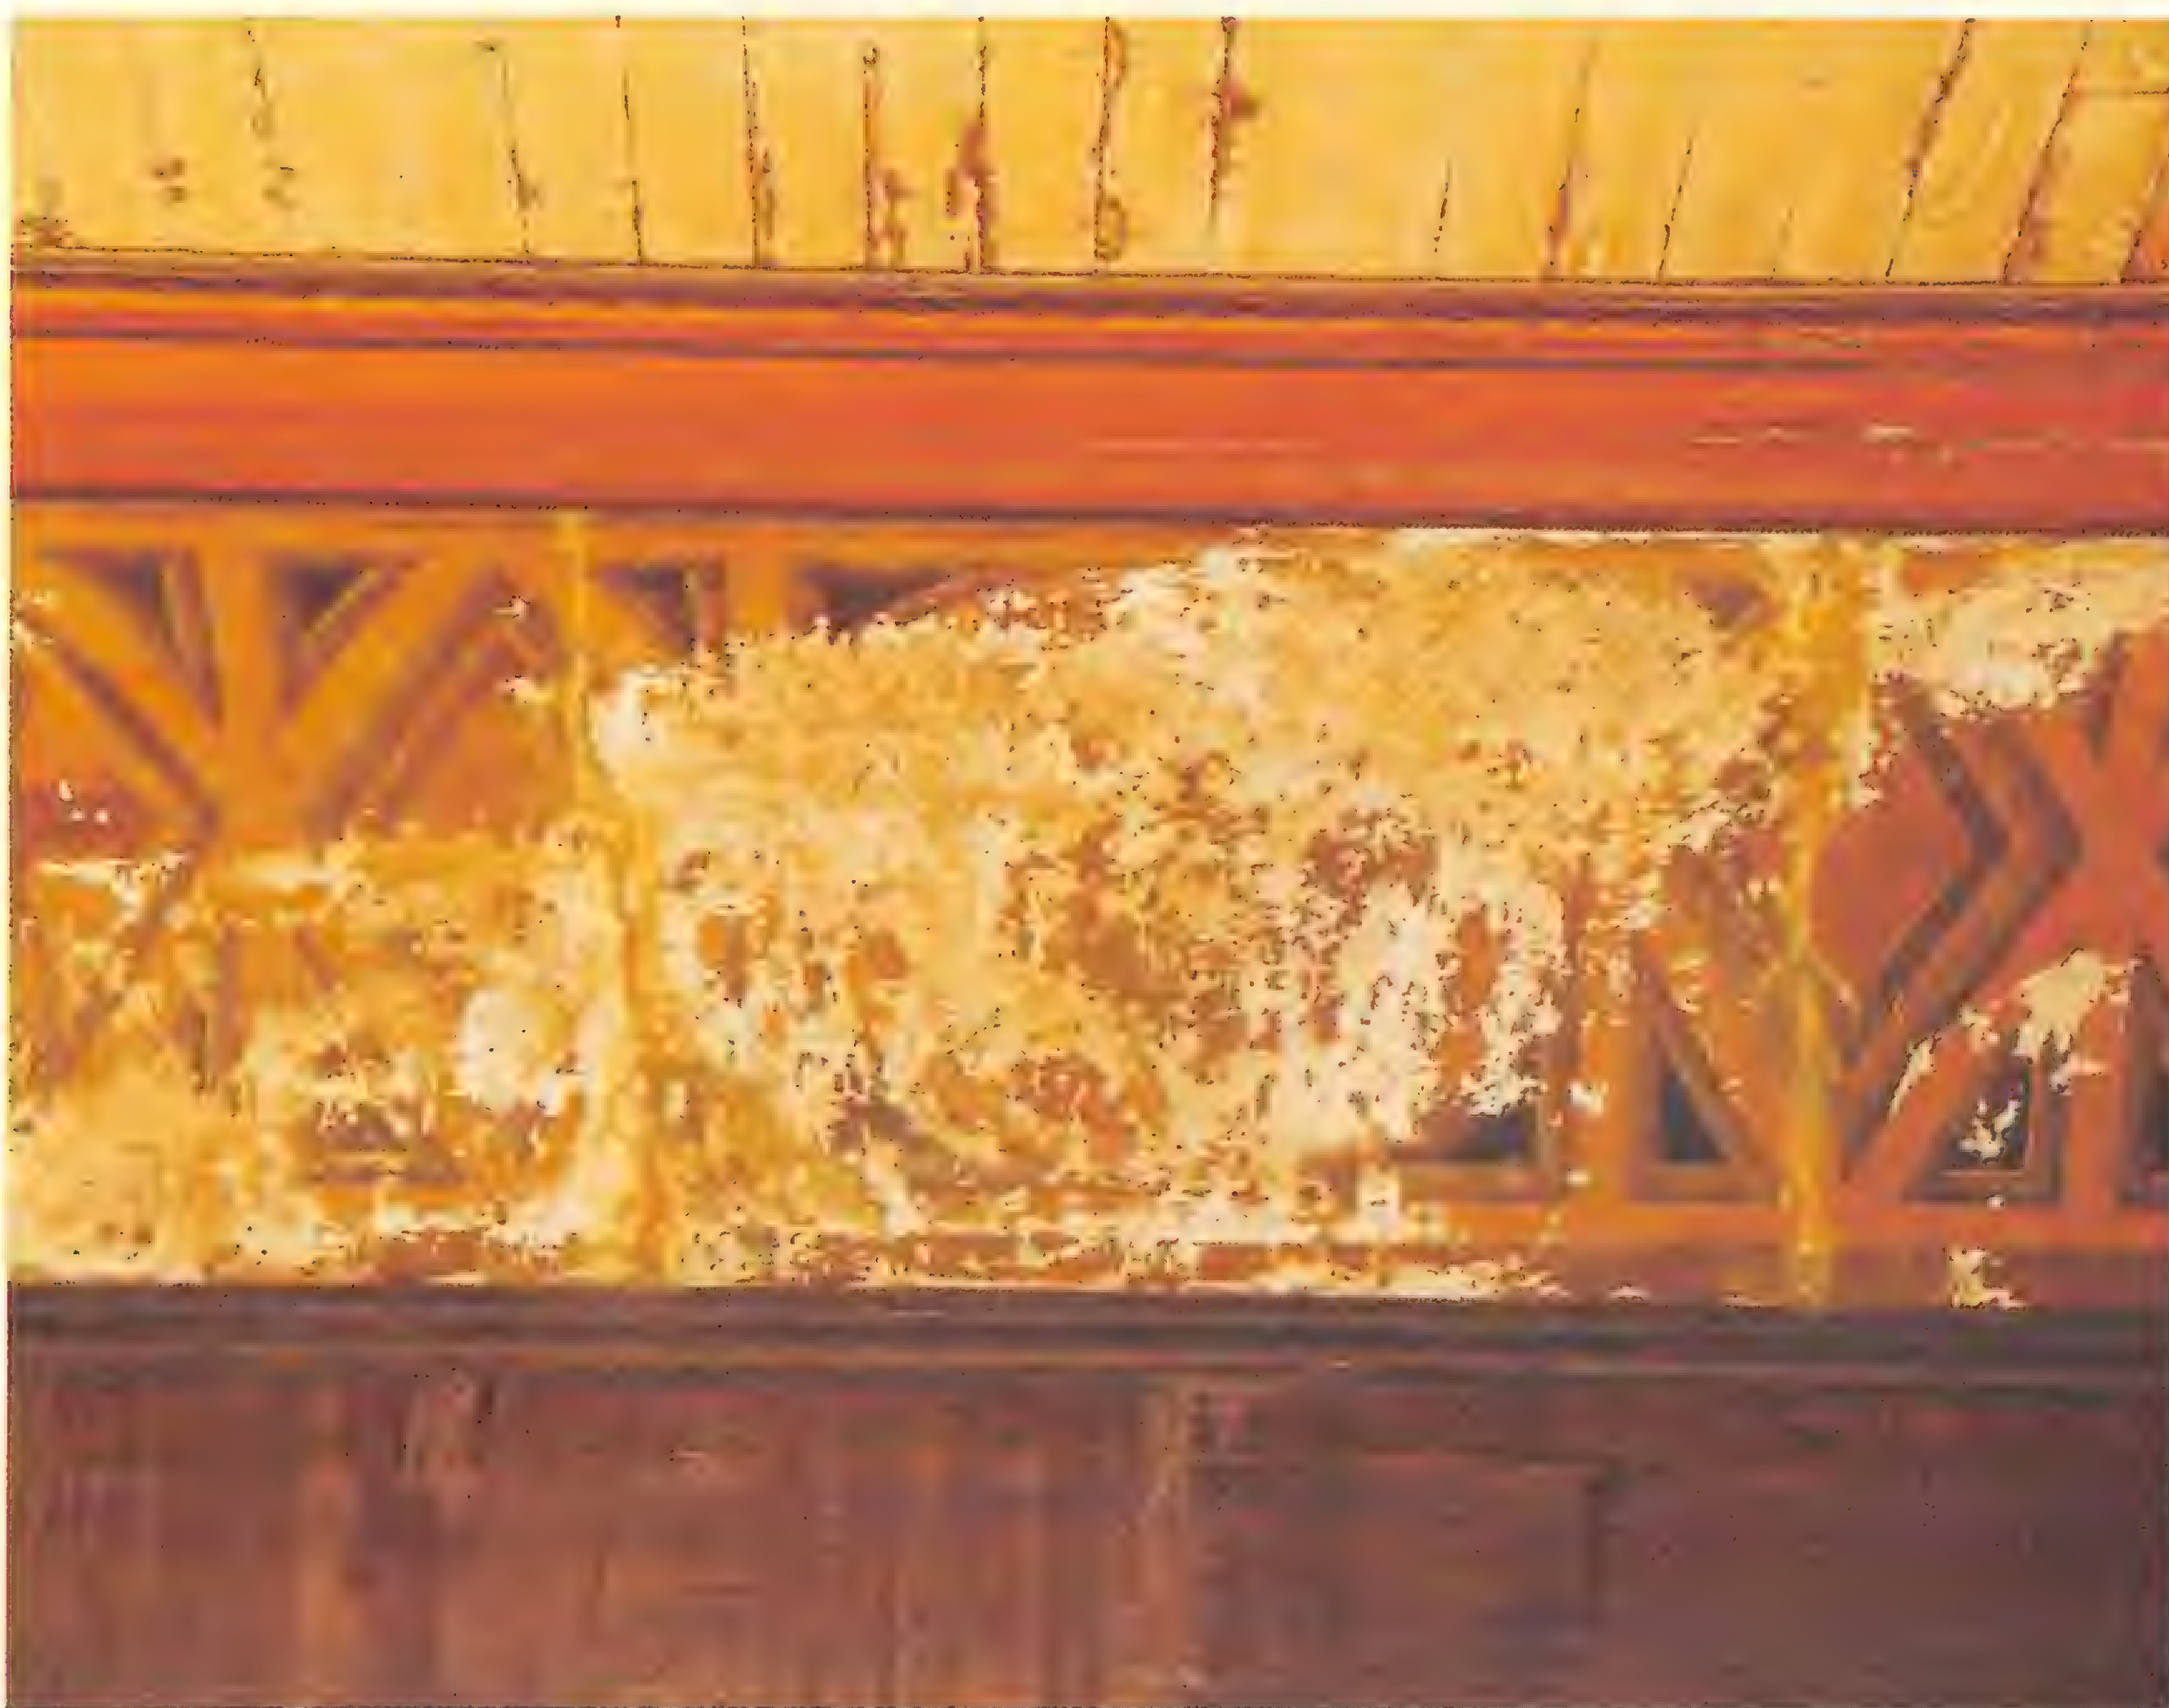
بعض من مظاهر التلف للكرائيش الداخلية والخارجية

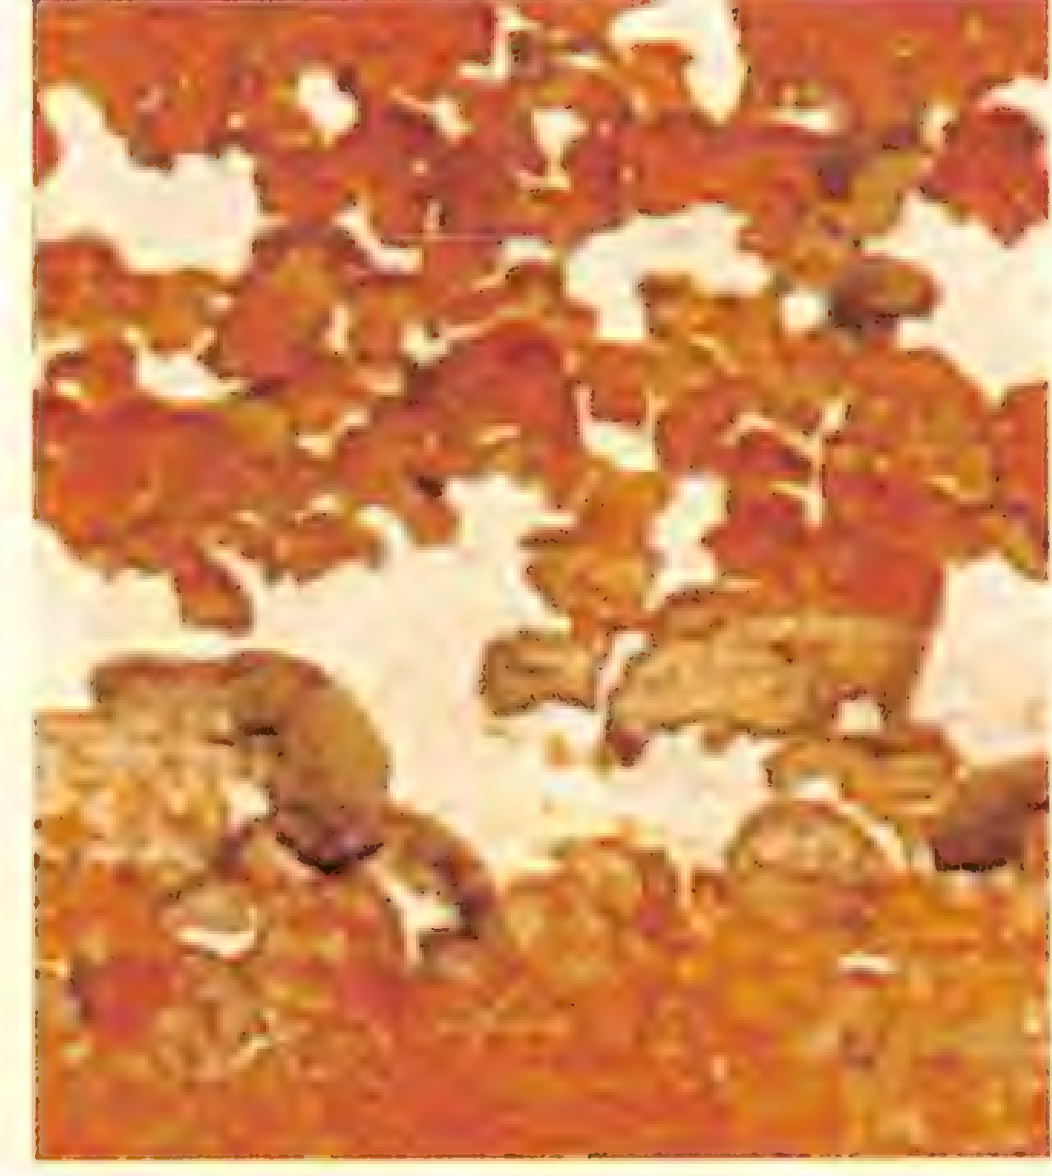
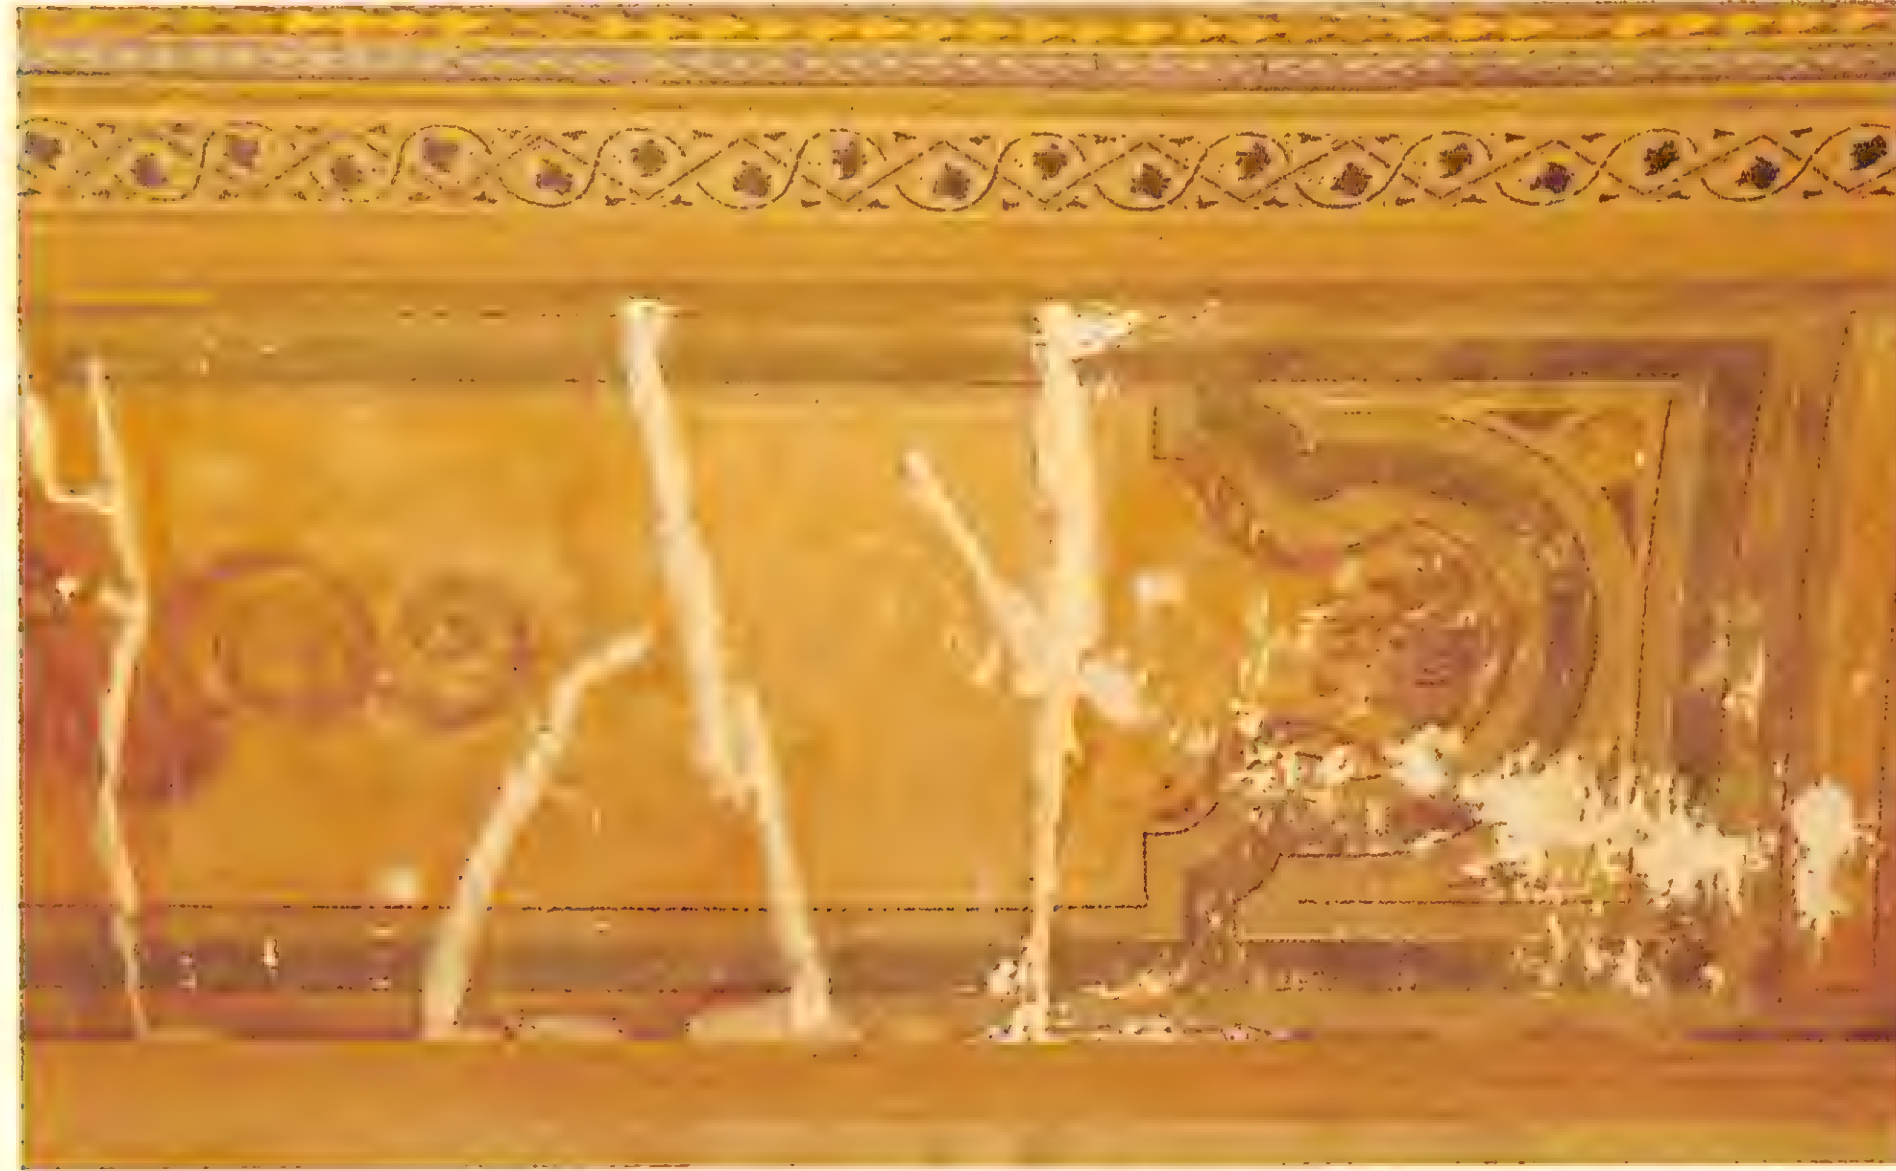
بعض مظاهر التلف للكرانيش

التواءات وأنفصالات في أخشاب الكورنيشة الخارجية

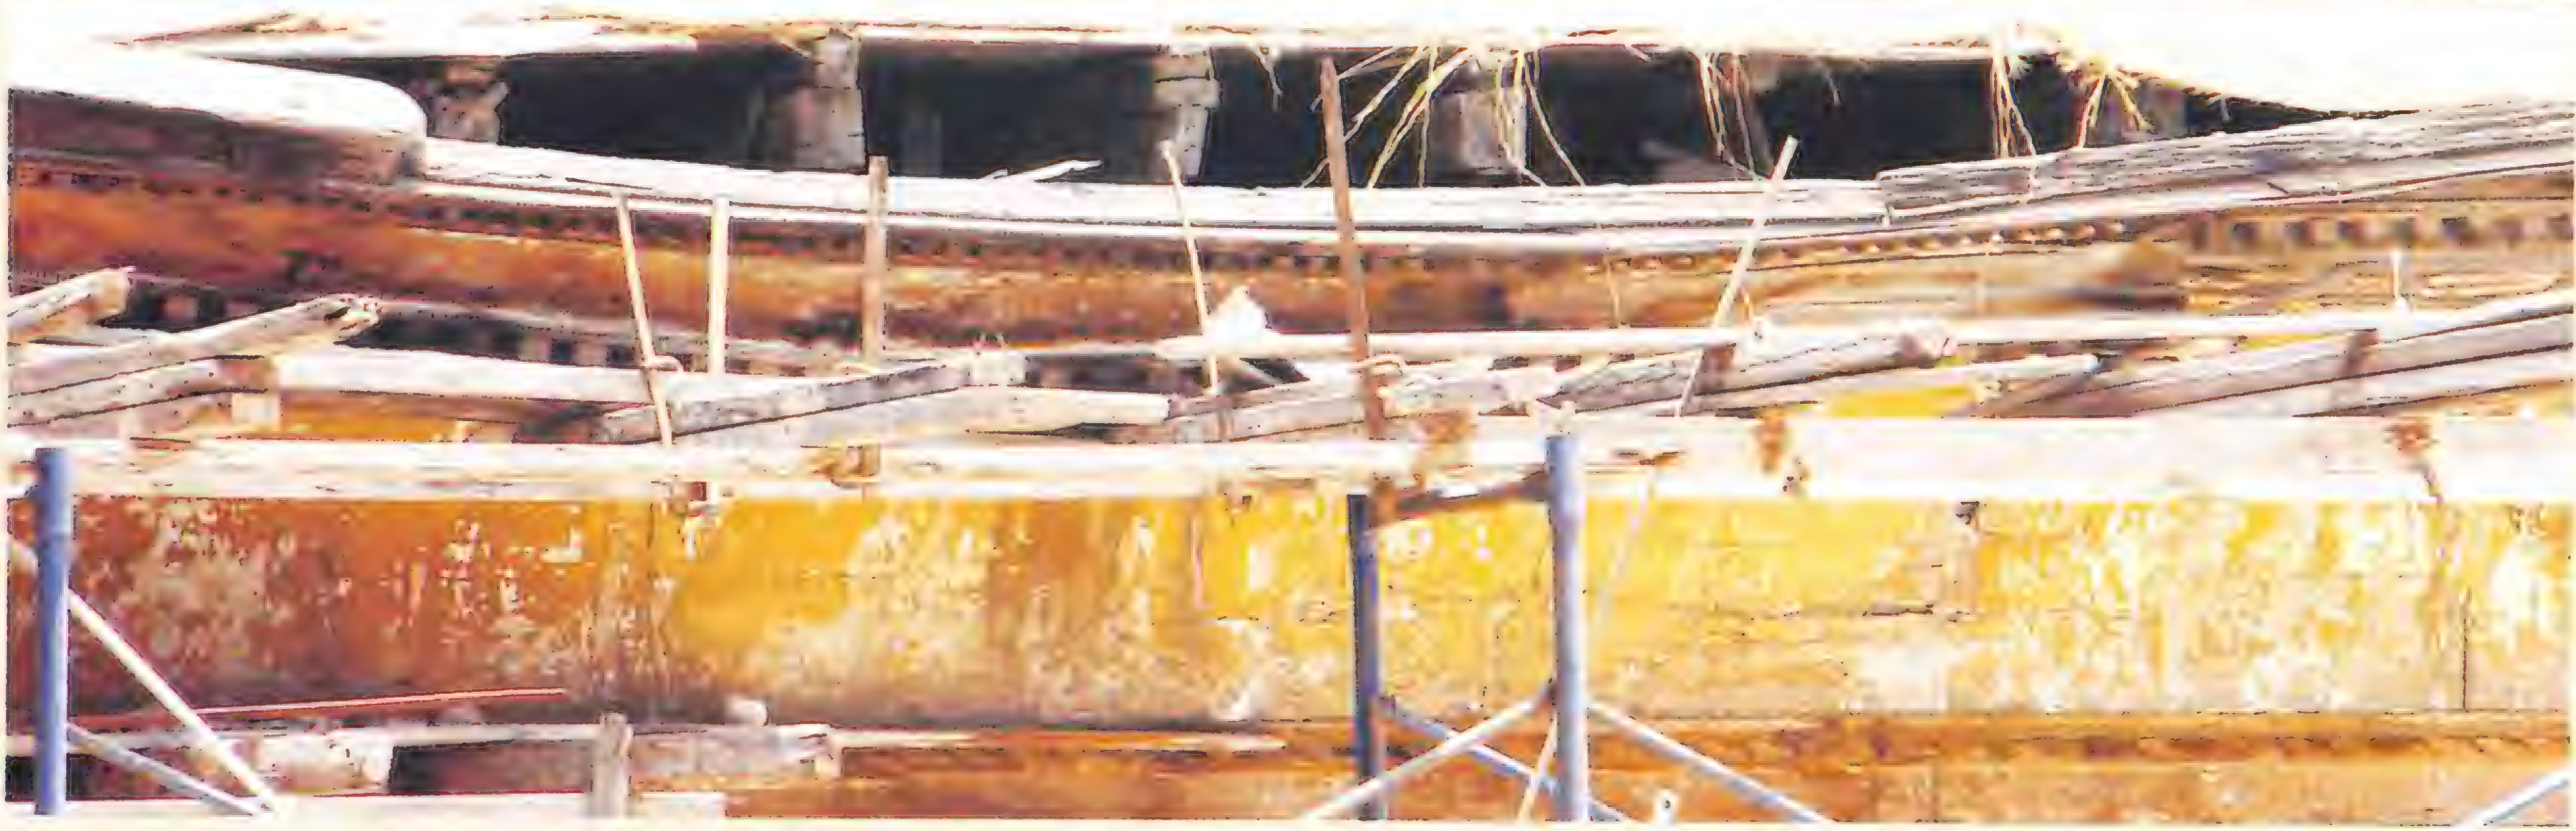
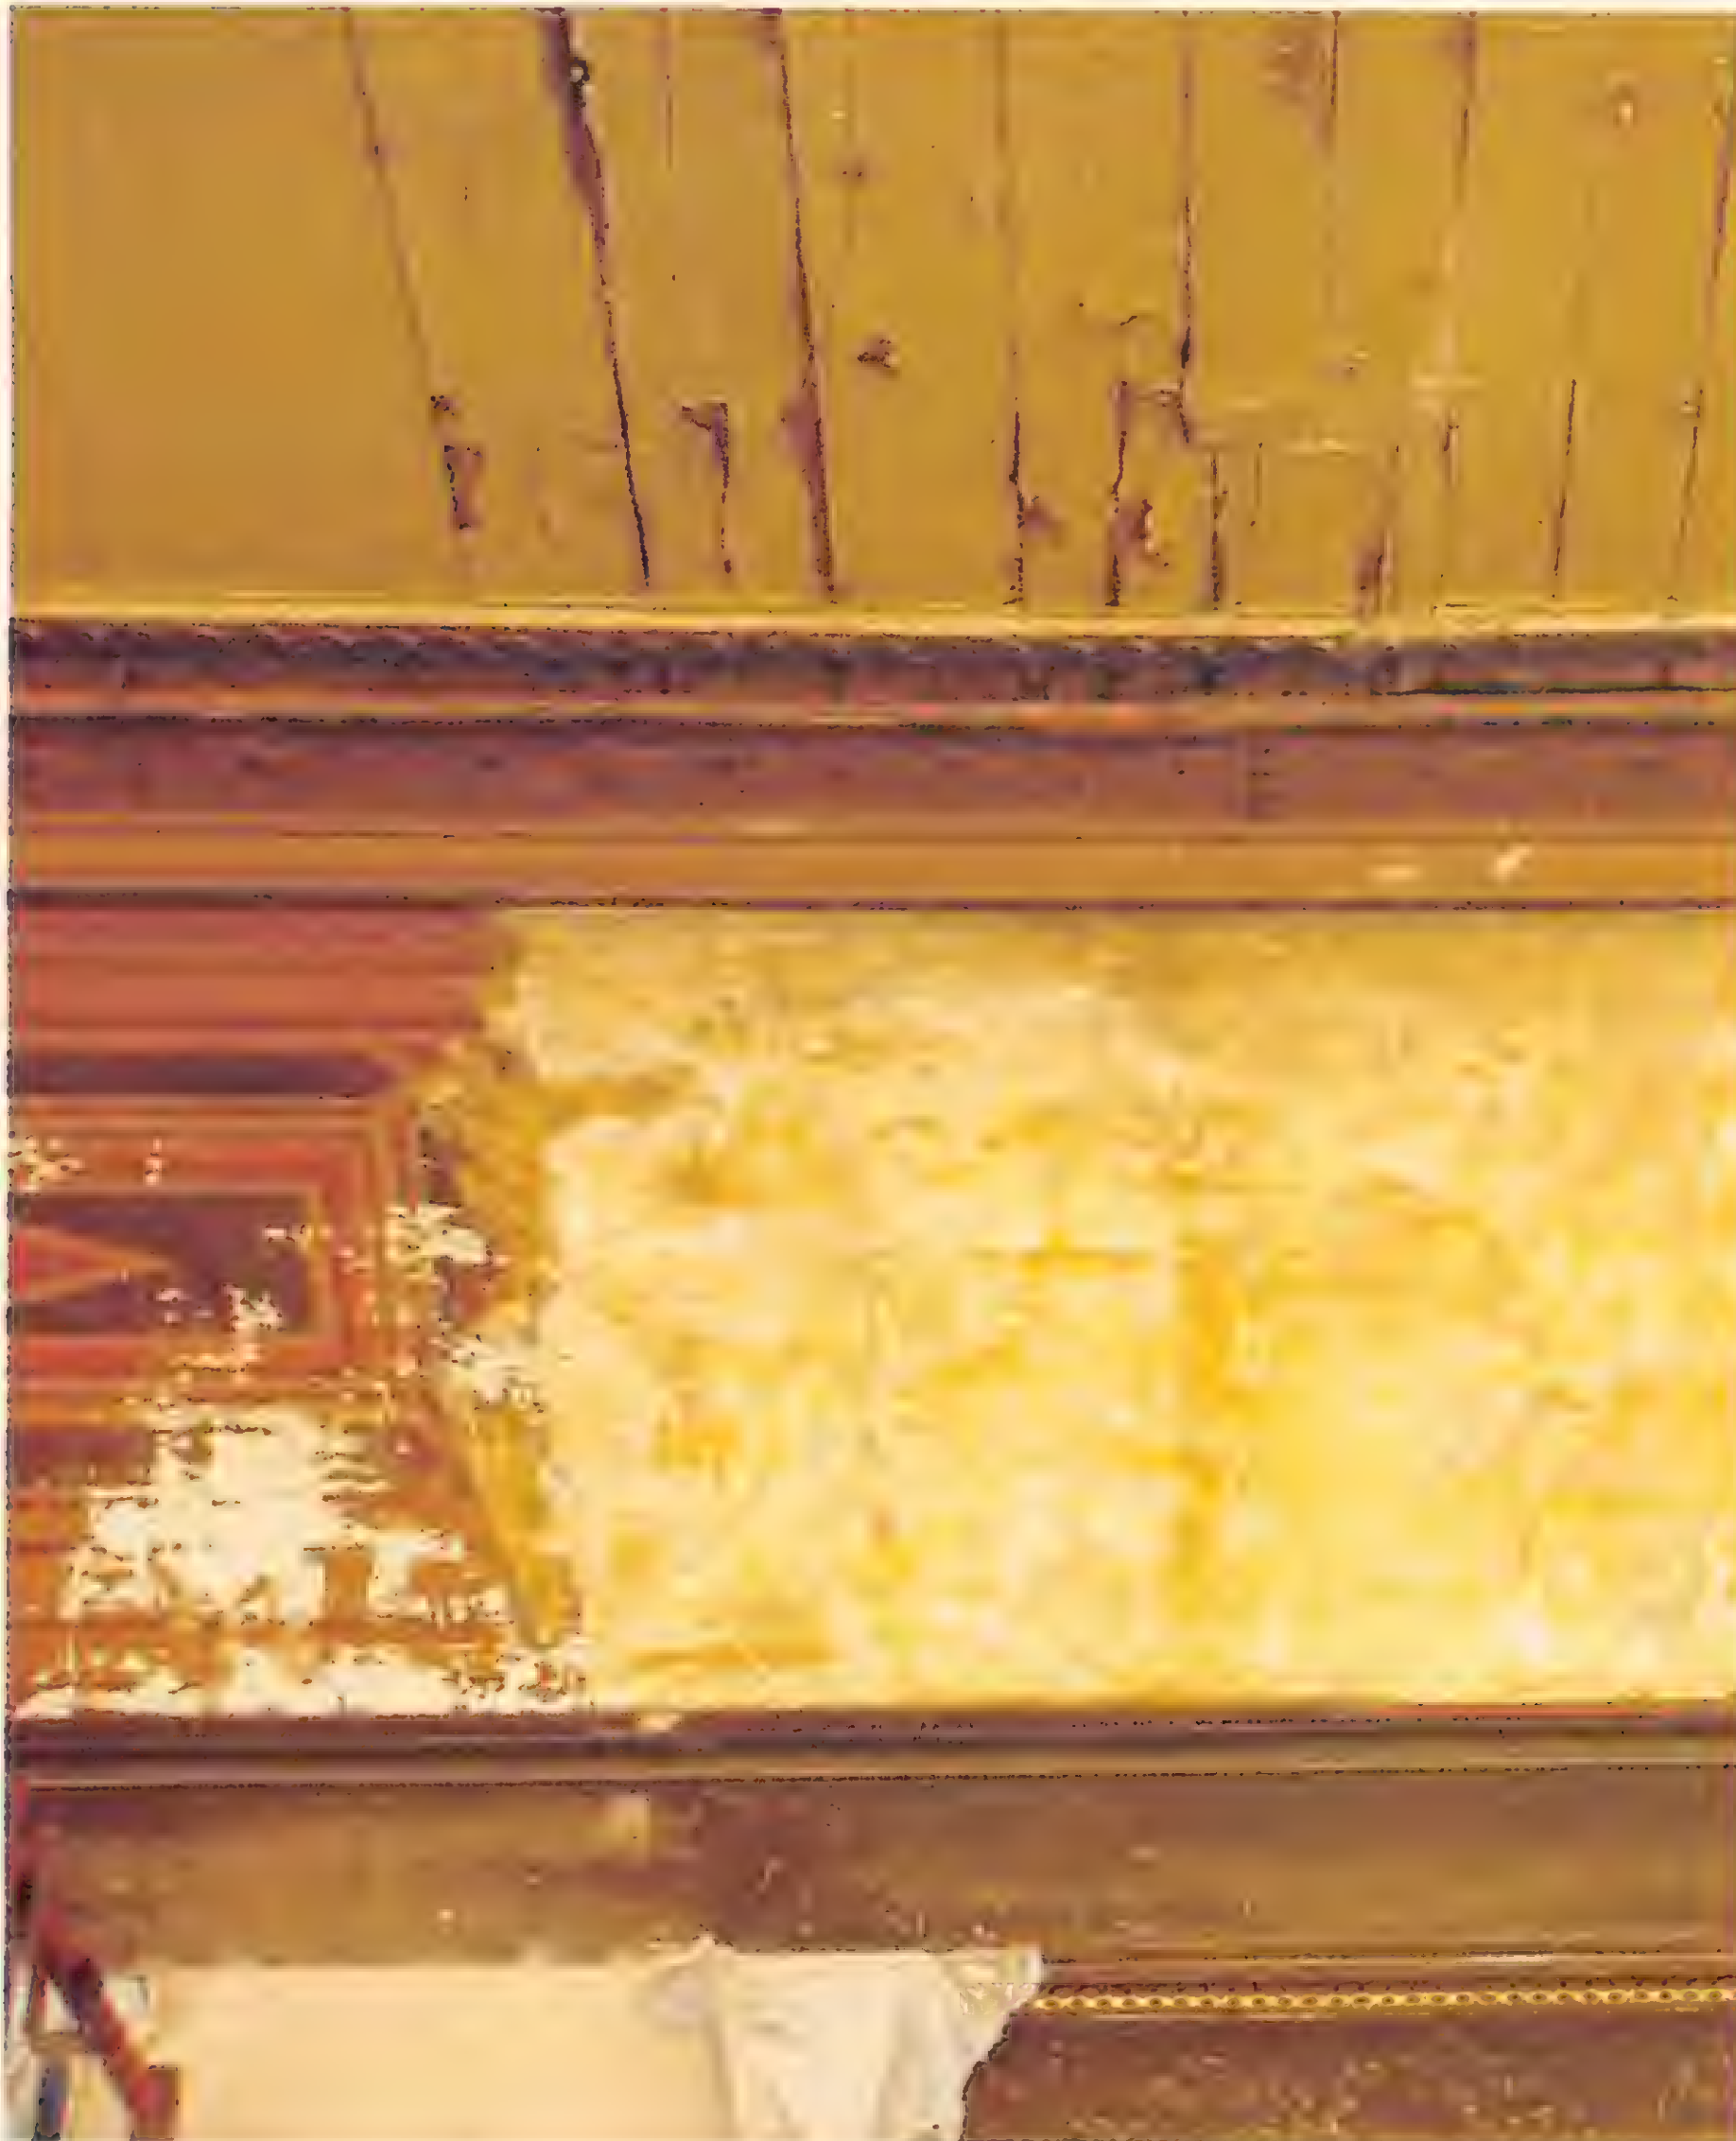
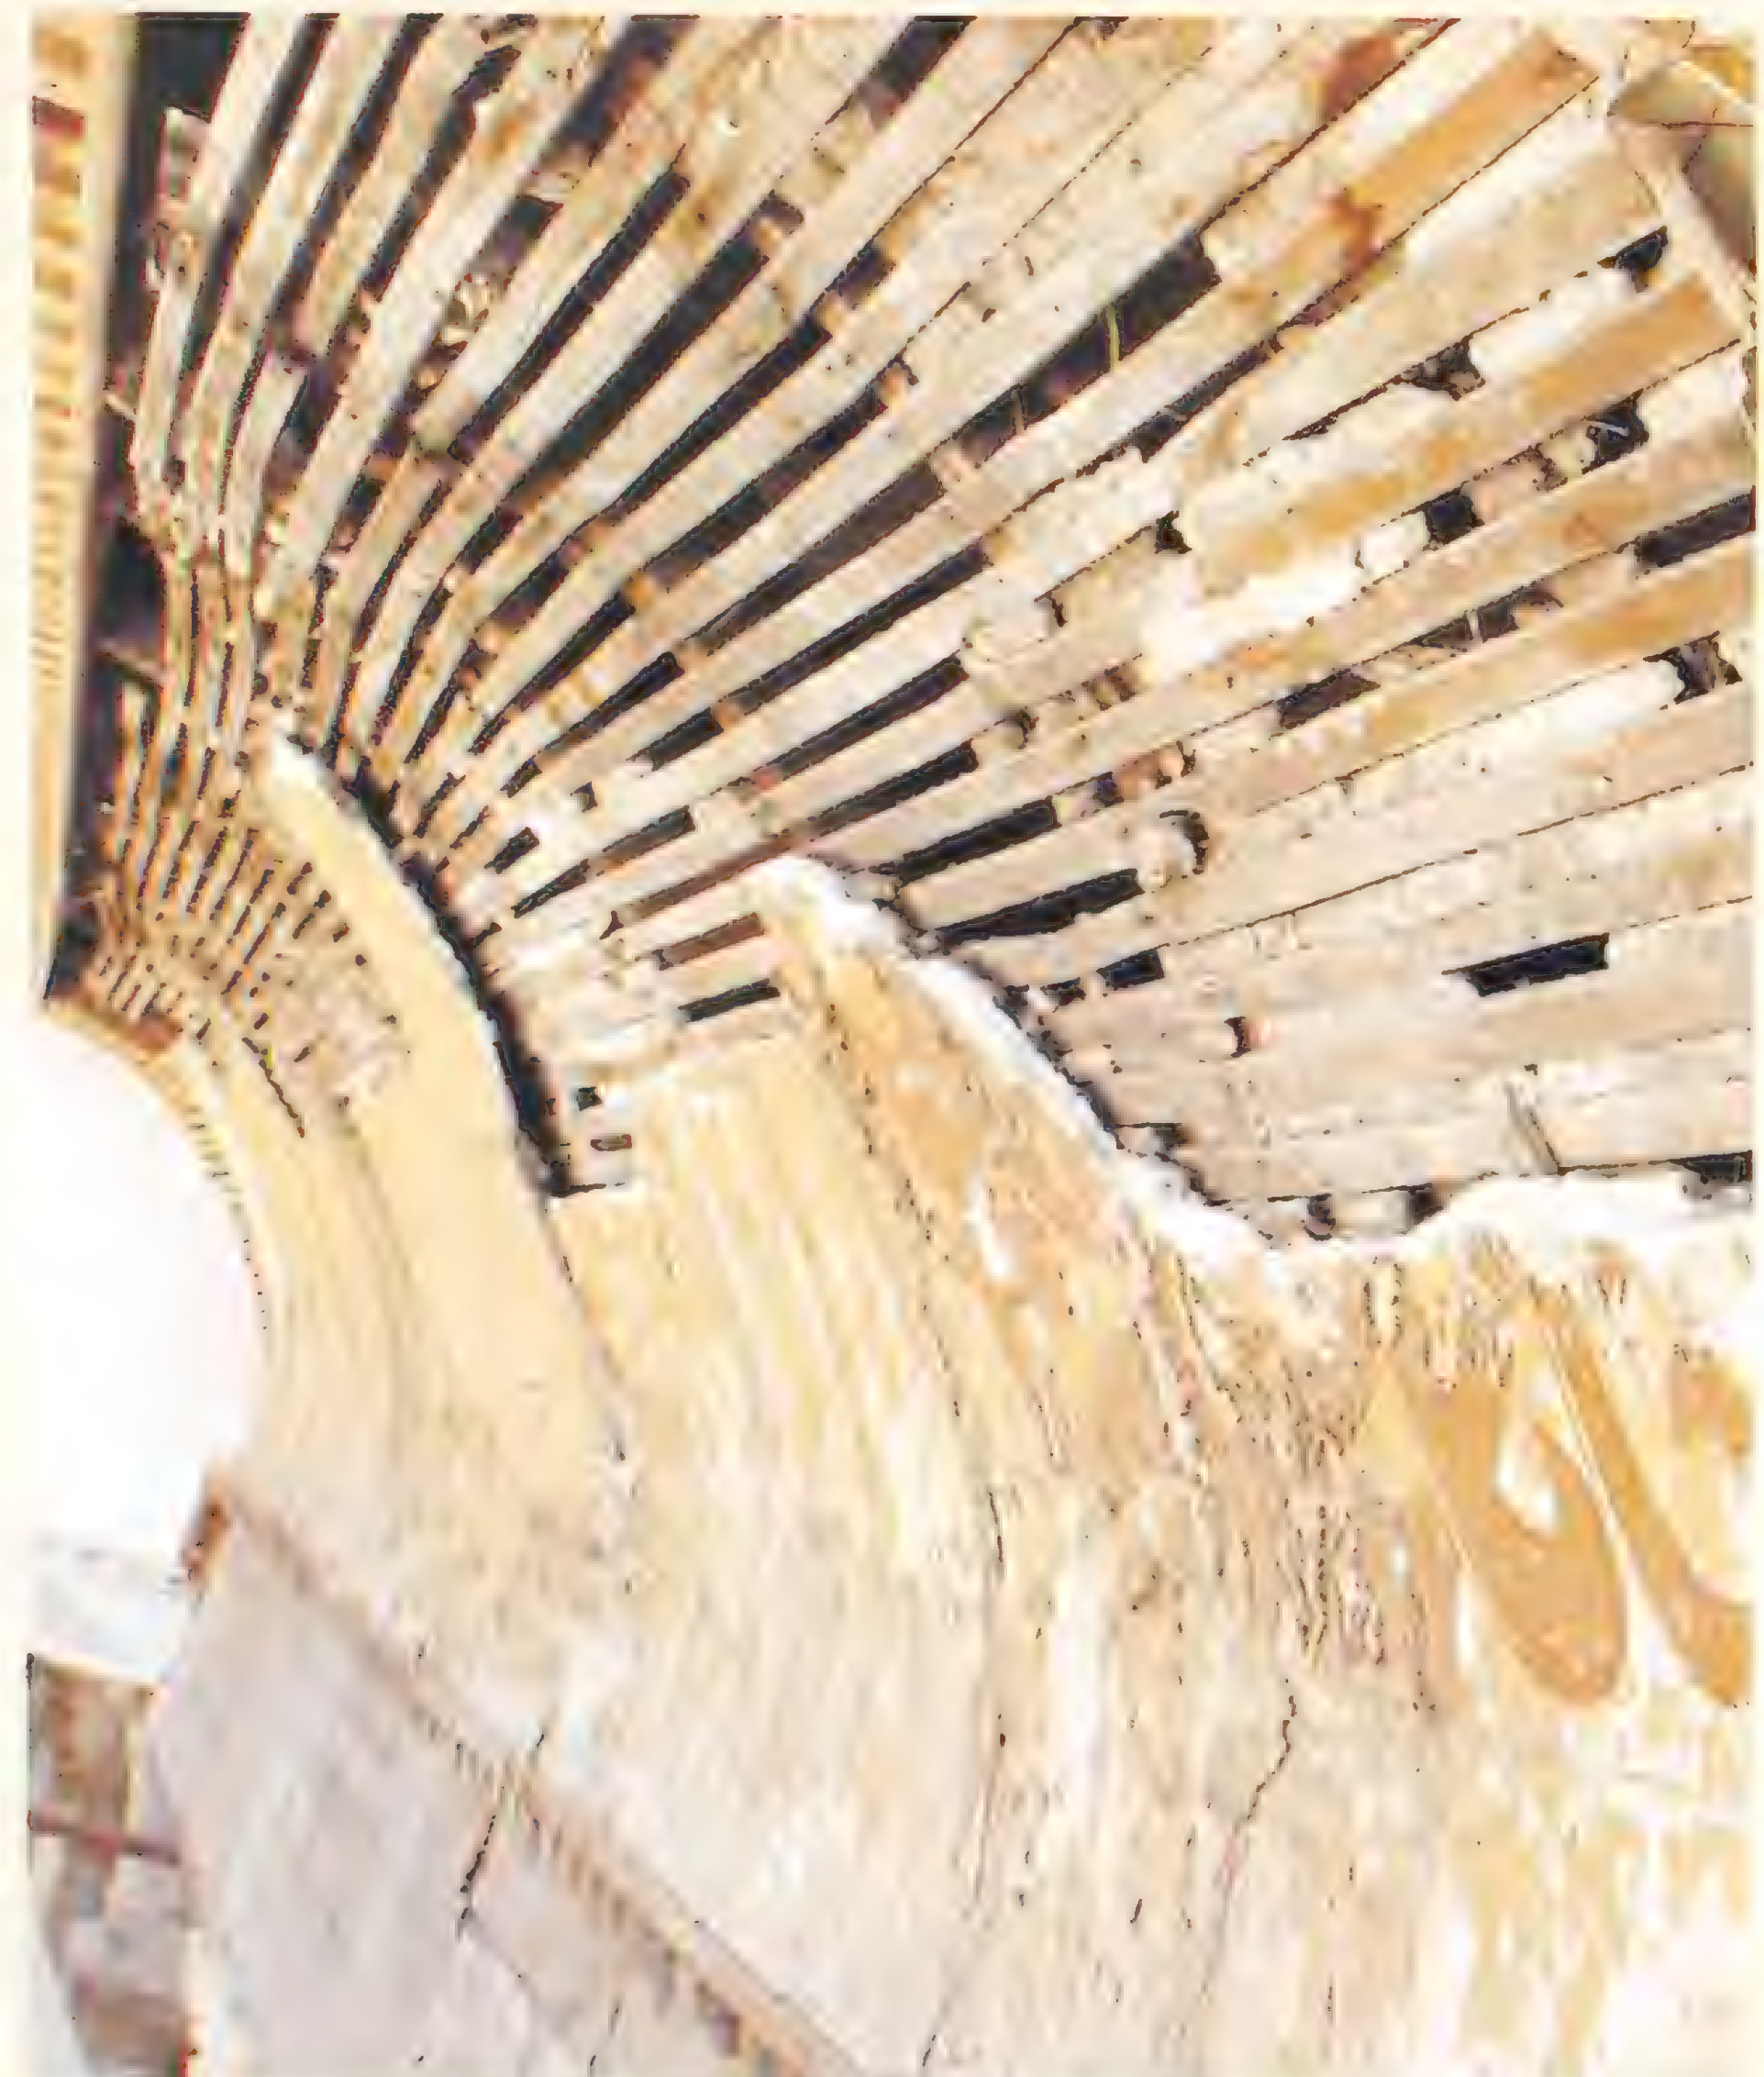
ترميمات سابقة

أنفصال في طبقة الملاط
